# ZUR HYDROLOGIE DES LANGETE-HOCHWASSERS VOM 30. AUGUST 1975

Ausmass, Ursachen und Sanierungsprobleme<sup>1</sup>

VALENTIN BINGGELI, SIGMUND BITTERLI UND CHRISTIAN LEIBUNDGUT

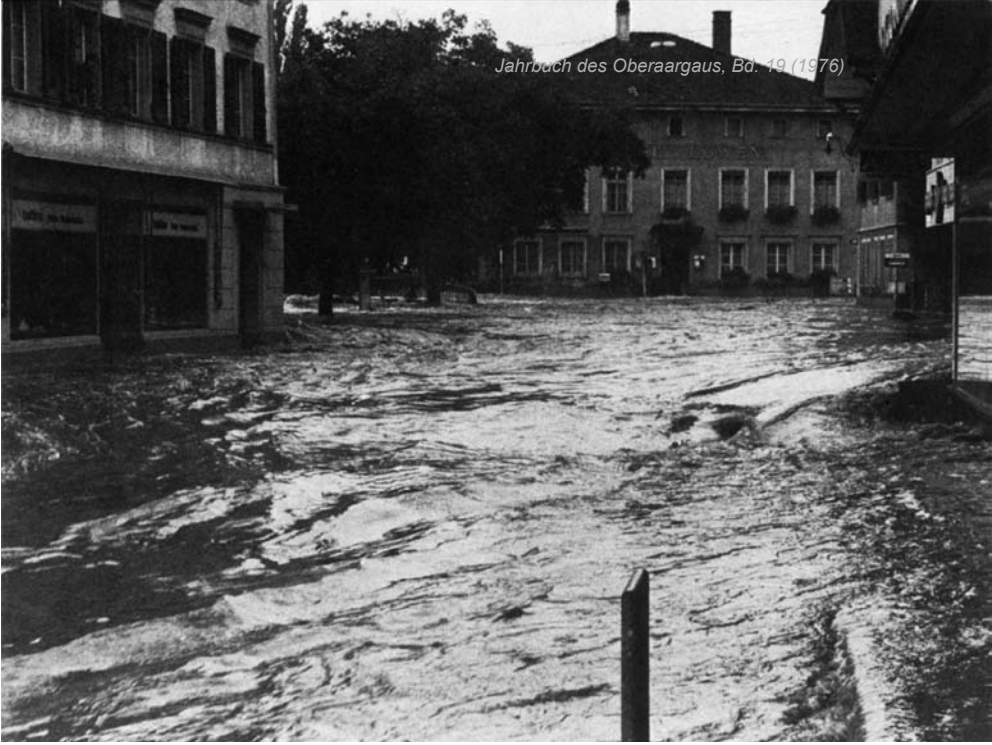
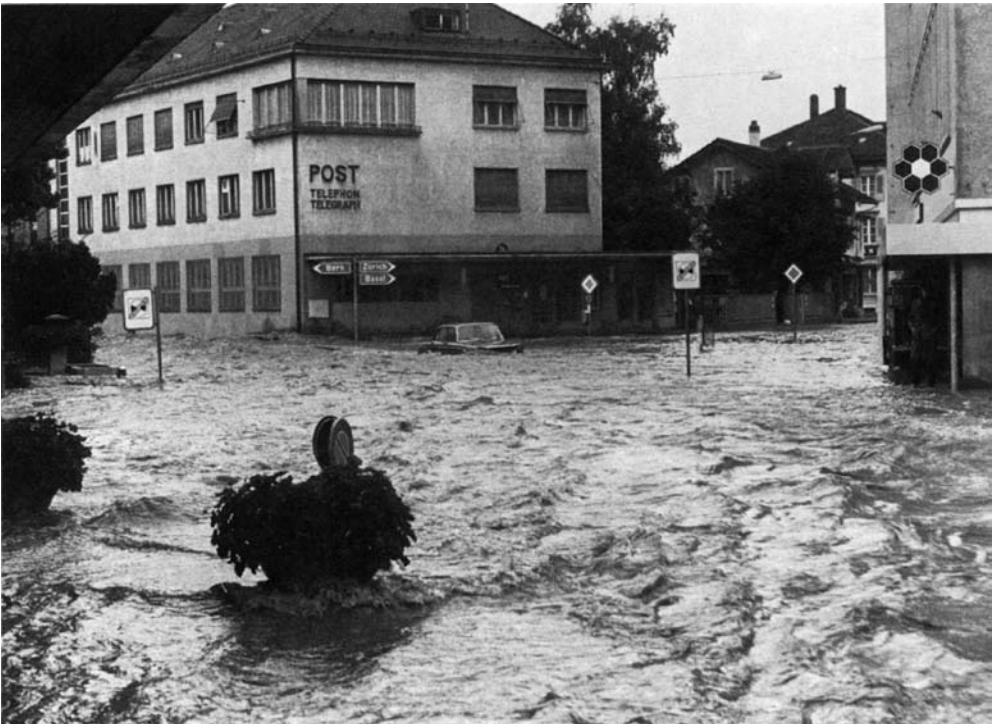
Langenthal. Hochwasser vom 30. August 1975, ca. 07.30 Uhr. Hüfthoch überflutet Marktgasse und Postplatz.  
Aufnahmen H. Scheidiger, Langenthal

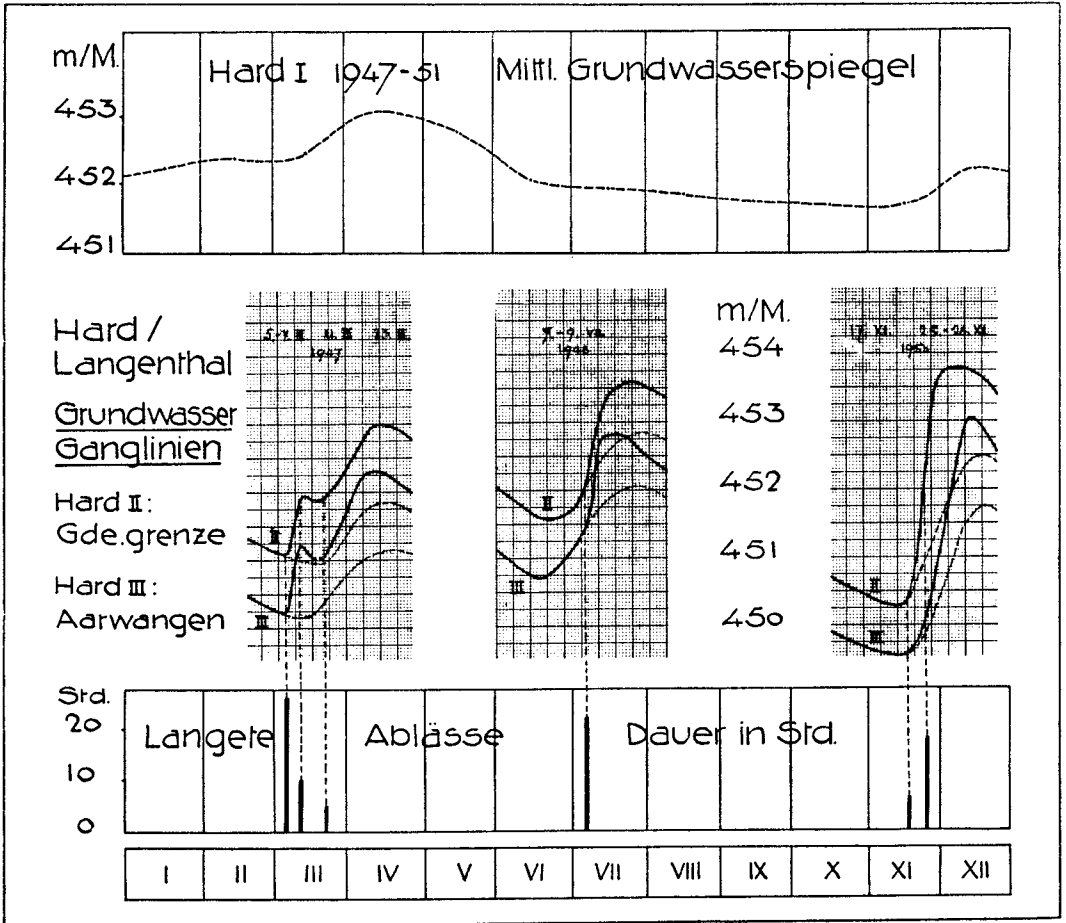
Fig. 6. Hebung des Grundwasserspiegels durch Versickerung von Ueberschwemmungswasser, das bei Hochwasser durch Langenthal in den Hardwald abgeführt wird. Zeitraum der Untersuchungen für das Grundwasserwerk Hard der Gemeinde Langenthal. Aus Lit.<sup>2</sup>

Niederschlag, Oberflächengewässer und Grundwasser stehen in engem Zusammenhange, gerade auch in dem gutdurchlässigen Schottergebiet der Langete. Jeder unbedachte grössere Eingriff in diesen naturgemässen Haushalt führt zu gegenseitiger Schädigung. So geht seit Jahrzehnten der wesentlichste Trinkwasserlieferant, das Grundwasser, in der Region langsam aber stetig zurück. Eine Sanierung der Hochwasserverhältnisse hat diese Gegebenheiten im Auge zu behalten (Fig. 6, 7).
